**Von Hauptbrandinspektor
Josef Hochwallner, Wolfsbach**

In St. Michael brannte der Kirchturm

**Ergebnis: Feuerbeschau und Feuerwührungen
auch in Kirchtürmen notwendig**

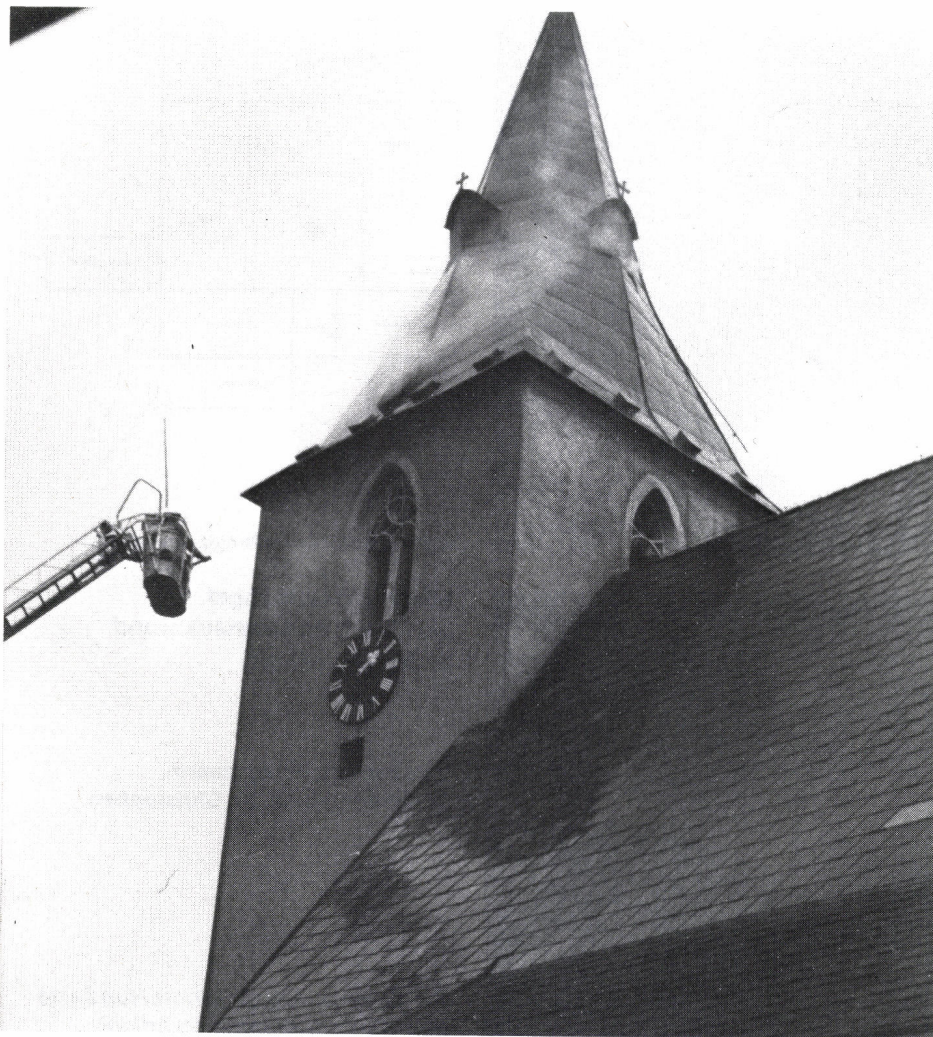
Links: Nach dem Einsatz im Turm. Während der Löscharbeiten waren die Männer nicht so sauber ...

Oben: Drehleiter Waidhofen an der Arbeit.
